# Utilização dos Entulhos de Programas de Gerenciamento de Resíduos de Construções Cíveis na Contenção da Erosão do Residencial Geovanni Braga em Anápolis no Estado de Goiás

Sendo assim, essa pesquisa tem como objetivo apresentar a utilização de entulhos de Construção Civil na contenção do impacto ambiental da erosão do Residencial Geovanni Braga pela Secretaria Municipal de Obras, Serviços Urbanos e Habitação da Prefeitura Municipal de Anápolis no Estado de Goiás no ano de 2015/16.

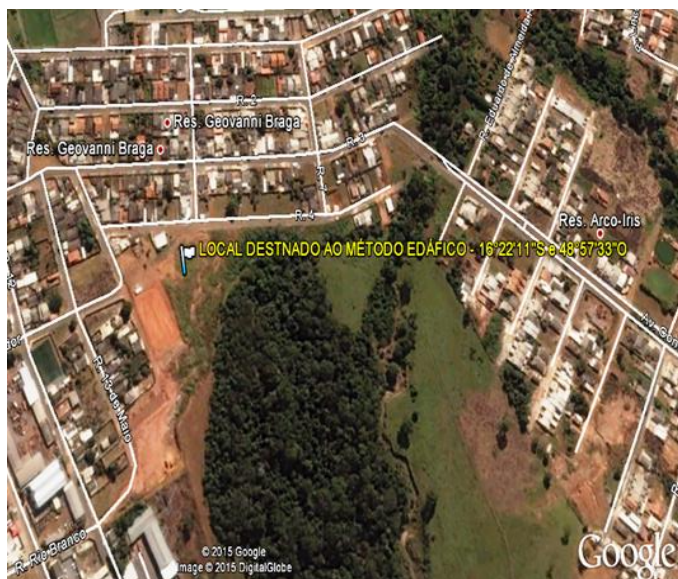
*Figura 1. Local destinado ao Método Edáfico*

A voçoroca Geovane Braga localiza-se no bairro de mesmo nome e está bordejada a montante pela Rua 13 de Maio e em sua margem esquerda pela Rua Ouvidor e Rua 4, nas coordenadas 717.928 E / 8.189.088 N. Esse processo de voçorocamento se instalou na vertente perpendicularmente ao Córrego Góes, tributário do rio das Antas, conforme apresentado na Figura 1 do Goggle Earth de data 31/05/2015.

A erosão estava disposta na direção Noroeste/Sudeste, possuía forma linear com comprimento aproximado de 550 metros, largura média aproximadamente de 25 metros e profundidade média aproximada de 12 metros.

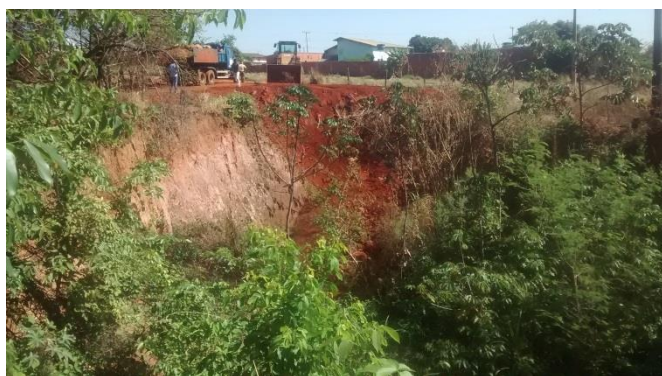
**Figura 2.** Erosão

A recuperação desta área foi realizada através do método edáfico, que contempla a recuperação de toda a área agredida no terreno primitivo, contendo aproximadamente 8214 m<sup>2</sup>, mais o perfil do solo (talude) na margem da mata, conforme apresentado na Figura 2.

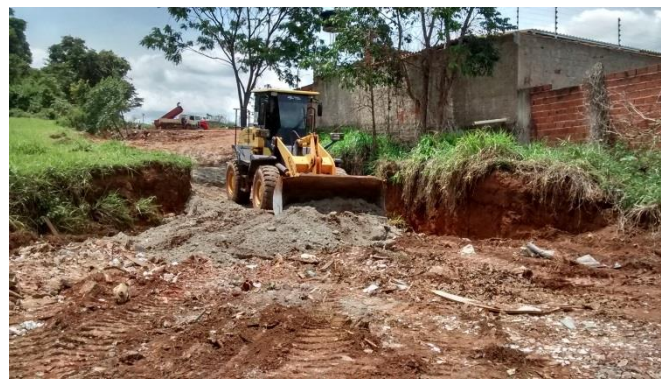
**Figura 3.** Uso de máquinas

Esta operação consistiu em retirar todo sedimento solto e também aqueles que estavam em condições instáveis. A retirada foi feita manualmente e com o uso de máquinas conforme ilustra a Figuras 3.

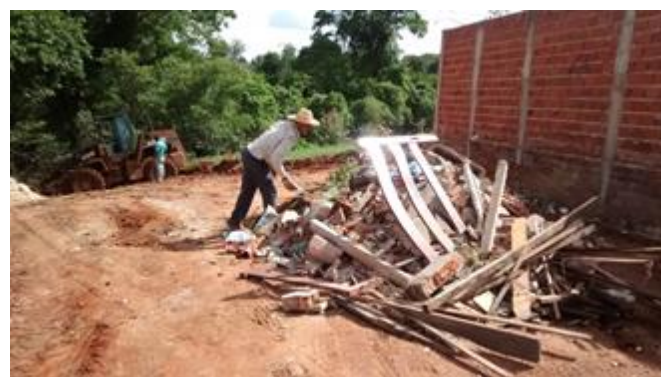
**Figura 4.** Segregação de resíduos manualmente

Foi permitido que catadores de materiais recicláveis realizassem a coleta, conforme ilustra a Figura 4.

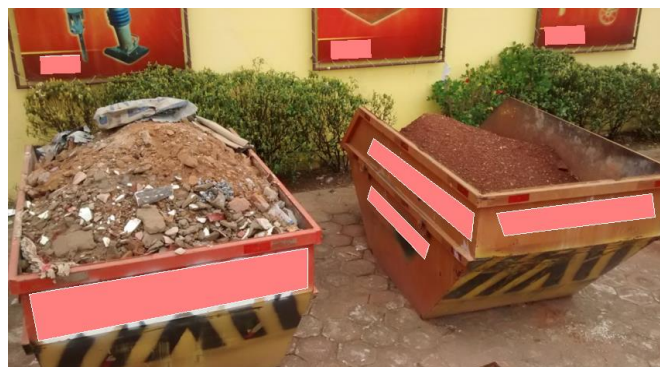
**Figura 5.** Caçambas com entulhos segregados

A administração municipal permitiu que a população tivesse livre acesso ao local, porém, foi permitida apenas a deposição de entulhos. As empresas (disk-entulho) responsáveis pela coleta desse tipo de material foram orientadas a vasculhar e recolher de suas caçambas, qualquer outro tipo de material existente entre os mesmos, como latas de refrigerantes, garrafas de água, papel de bala e sorvete, como demonstra a Figura 5.

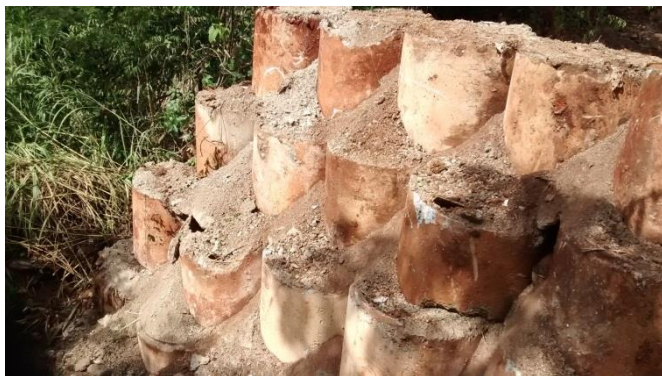
*Figura 6. Ancoramento*

A construção das paliçadas foi feita na jusante da voçoroca com manilhas de esgoto ou para águas pluviais não mais utilizáveis disponíveis na cidade, conforme apresentado na Figura 6.

O ancoramento de sedimentos foi efetuado com o uso de paliçadas de madeira.

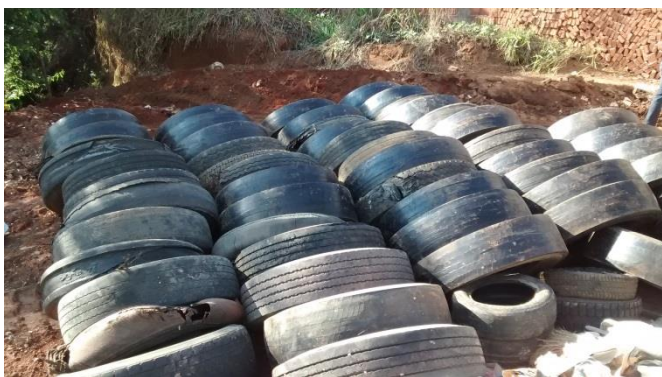
*Figura 7. Utilização de pneus*

Para fixar as paliçadas realizaram-se linhas de drenagem da voçoroca. Em seguida foram acomodados pneus para absorver o impacto da água que atravessa a paliçada. O uso dos pneus impede que a água faça um arraste (buraco) após a paliçada, comprometendo a sua estrutura, conforme ilustra a Figura 7.

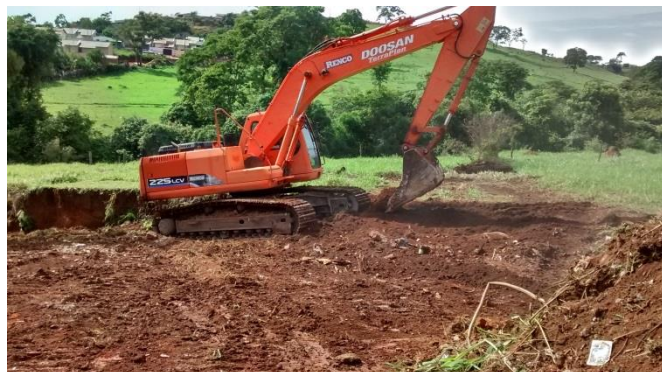
*Figura 8. Uso de máquinas para reconformação*

e taludes instáveis, sendo necessária a realização de reconformação para garantir a estabilização e permitir o plantio e estabelecimento da vegetação. Este trabalho foi realizado com o uso de máquinas no período mais seco, de forma a ter a área preparada para receber o plantio no início do período chuvoso, conforme apresentado na Figura 8.

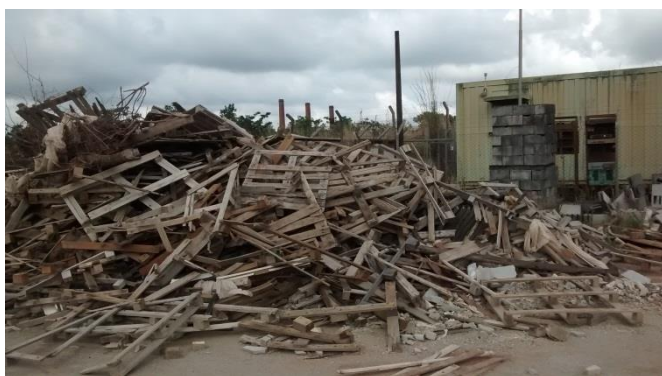
*Figura 9. Madeiras utilizadas*

Após a realização das práticas mecânicas, construção das paliçadas e a reconformação de taludes e barrancos, passou-se para a aplicação de restos vegetais para a formação de cobertura morta sobre a superfície erodida até que as espécies herbáceas, arbustivas e arbóreas implantadas se estabeleçam e garantam boa proteção ao solo. Para isso, foi utilizado resíduo de origem vegetal como palhas, cascas, serragens, madeiras e outros tipos de matérias disponíveis na cidade, conforme apresentado na Figura 9.

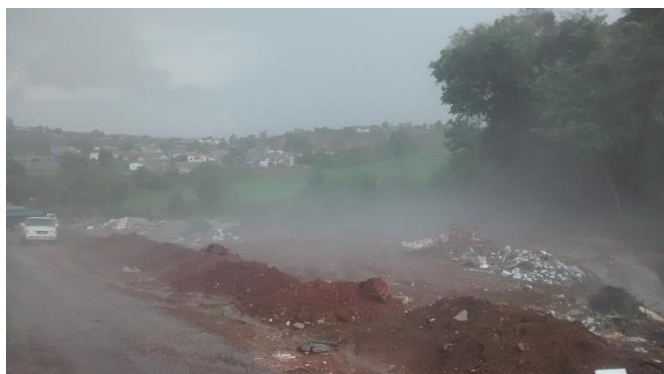
*Figura 10. Resultado da compostagem da matéria orgânica*

Foi aplicado diretamente sobre a superfície certo produto totalmente biodegradável (Embiotic – acelerador de compostagem) para acelerar a compostagem das matérias orgânicas que contribuirá para a recuperação do meio biótico no solo, controle de processos erosivos e estabilização de encostas e taludes, a Figura 10 ilustra o resultado durante a chuva, após aplicação deste produto.
